PROJECTE BÀSIC I D'EXECUCIÓ DE REPARACIÓ
DELS EDIFICIS RESIDENCIALS AL CARRER GRAN VIA CANTONADA
CARRETERA DE PRATS DE LLUÇANÈS, SABADELL

PLÀNOL	ESCALA	Nº PLÀNOL
PLANTA COBERTA ESTAT ACTUAL	1/200	06

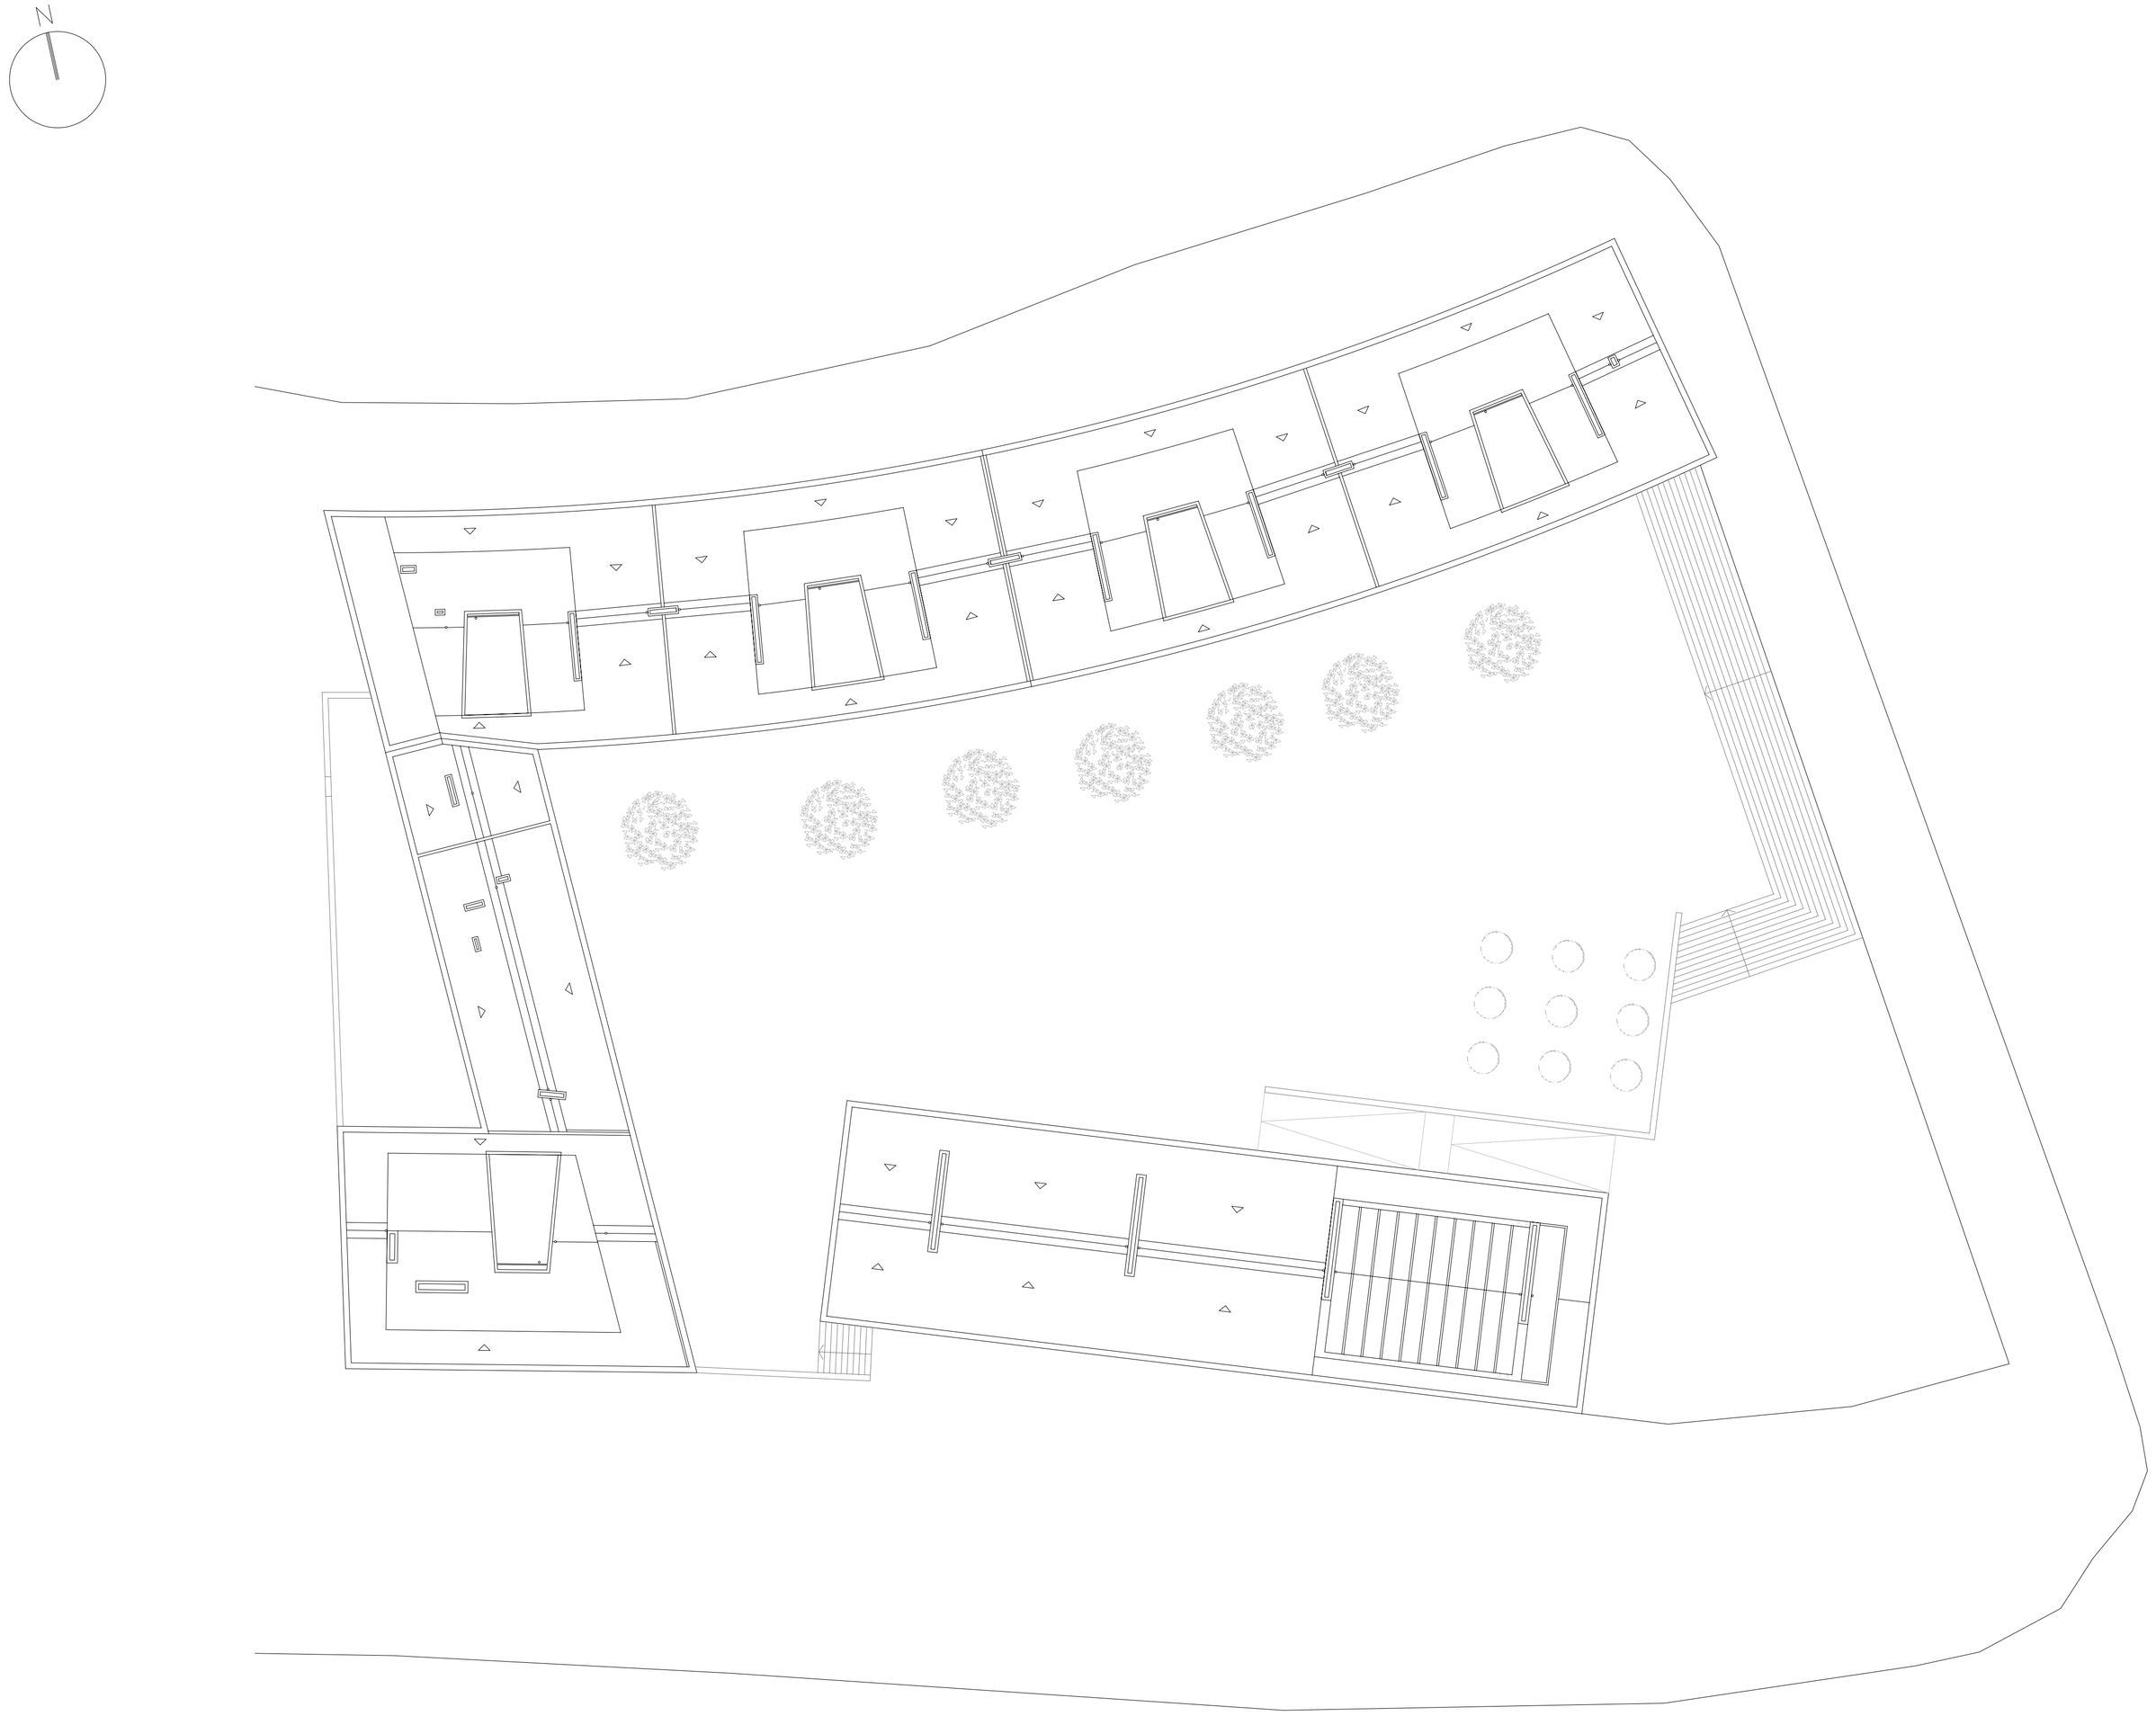
DEFECTES COMUNITAT EXISTENTS (3 DE ABRIL DE 2000)

. L' AIGUA ENTRA PER LA PORTA DEL TERRAT I PER LA REIXETA DE VENTILACIÓ DE LA SALA D' ASCENSORS, JUST AL QUADRE ELÈCTRIC.
