PROJECTE BÀSIC I D'EXECUCIÓ DE REPARACIÓ
DELS EDIFICIS RESIDENCIALS AL CARRER GRAN VIA CANTONADA CARRETERA DE PRATS DE LLUÇANÈS, SABADELL

PLÀNOL	ESCALA	Nº PLÀNOL
ALÇATS– ESTAT ACTUAL REF. FOTOGRÀFIQUES– E. ACTUAL	1/200	09

PROMOTOR: VIVENDES MUNICIPALS DE SABADELL, SA.

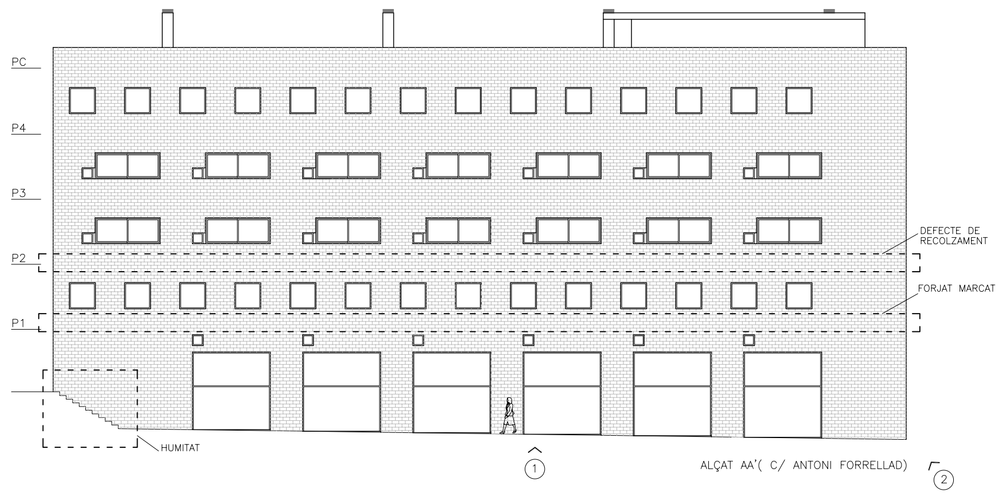
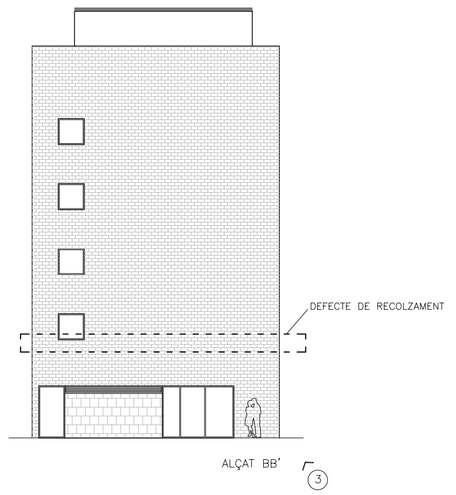
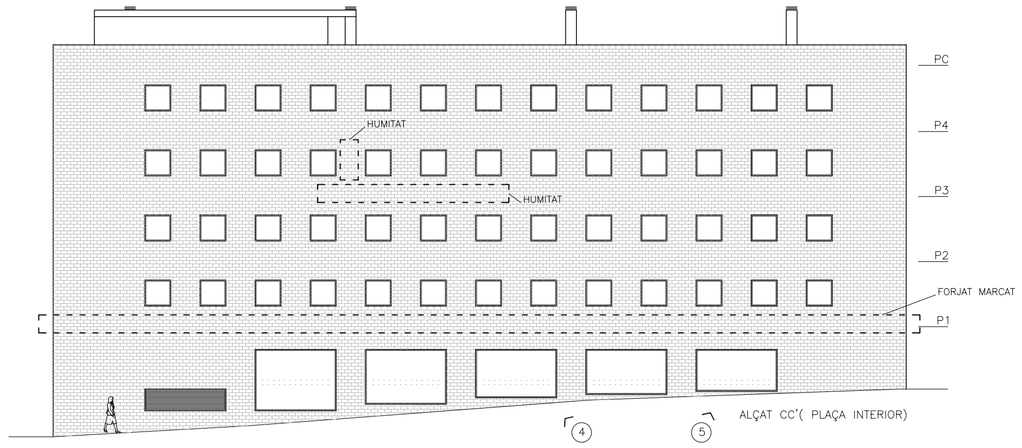
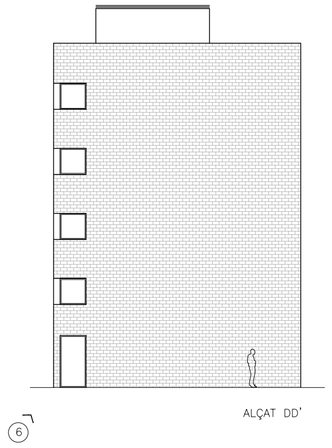
DEFECTES COMUNITAT EXISTENTS (3 DE ABRIL DE 2000)

. EXISTÈNCIA DE FISSURES EN ELS BRANCALS DE LES FINESTRES DE LES PLANTES CINQUENA, SISENA I SETENA; DE LA FAÇANA EXTERIOR LATERAL DE FÀBRICA DE MAÓ VISTA.

. EXISTÈNCIA D' UNA FISSURA VERTICAL EN LA UNIÓ DE DUES FAÇANES EXTERIORS DE FÀBRICA DE MAÓ VIST, LOCALITZADA EN LA PART SUPERIOR.

. EXISTÈNCIA DE FISSURES INCLINADES EN LA FAÇANA EXTERIOR DE FÀBRICA DE MAÓ VIST, LOCALITZADES EN LA PART INFERIOR.

NOTA: S'OBSERVA UN PRONUNCIAT CANVI DE COLOR A NIVELL DE CADA FORJAT AMB UN LLEUGER ABOMBAMENT EN ALGUNS PUNTS

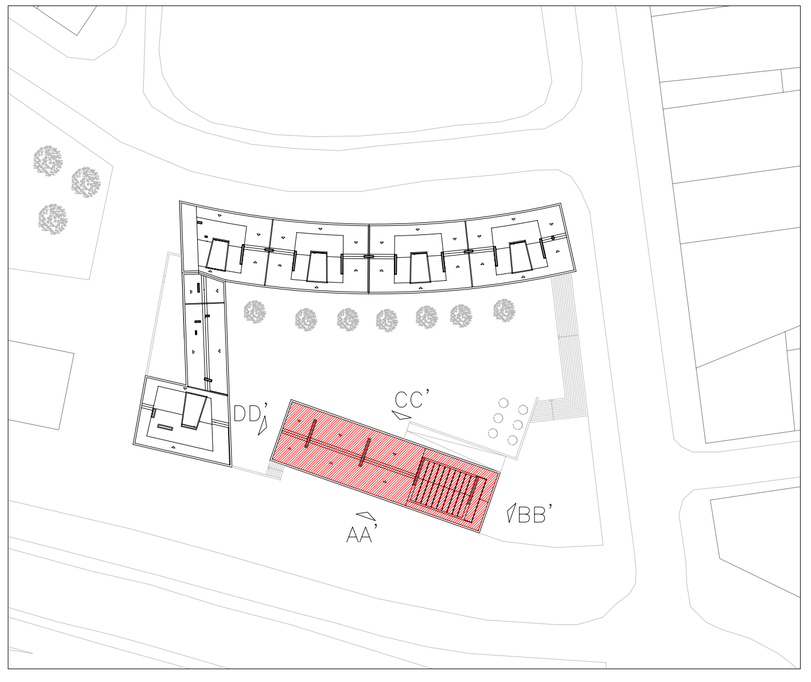
DEFECTES PL. GABRIEL MORVAY EXISTENTS (3 DE ABRIL DE 2000)

. L' AIGUA DE PLUJA S' EMBASSA A LA PLAÇA.
